2020年9月7日 金目川観音橋付近の増水の記録 メモ

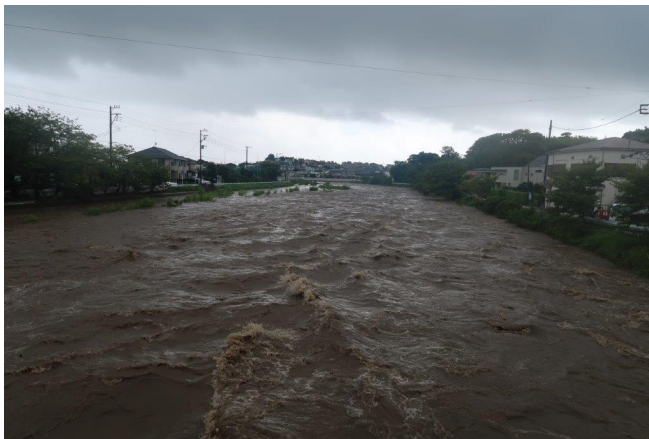
9月7日は夜半からかなり強い雨が降ったりやんだりするような天気でした。10時40分ごろの観音橋付近の金目川の様子を写真1に示します。波が激しくたっていて、堤防の天端近くまで水位が迫っているのが見て取れます。観音橋付近ではこの時間帯には既に雨は上がっていました。写真撮影付近の地図を写真2に示します。

写真1 観音橋付近の様子

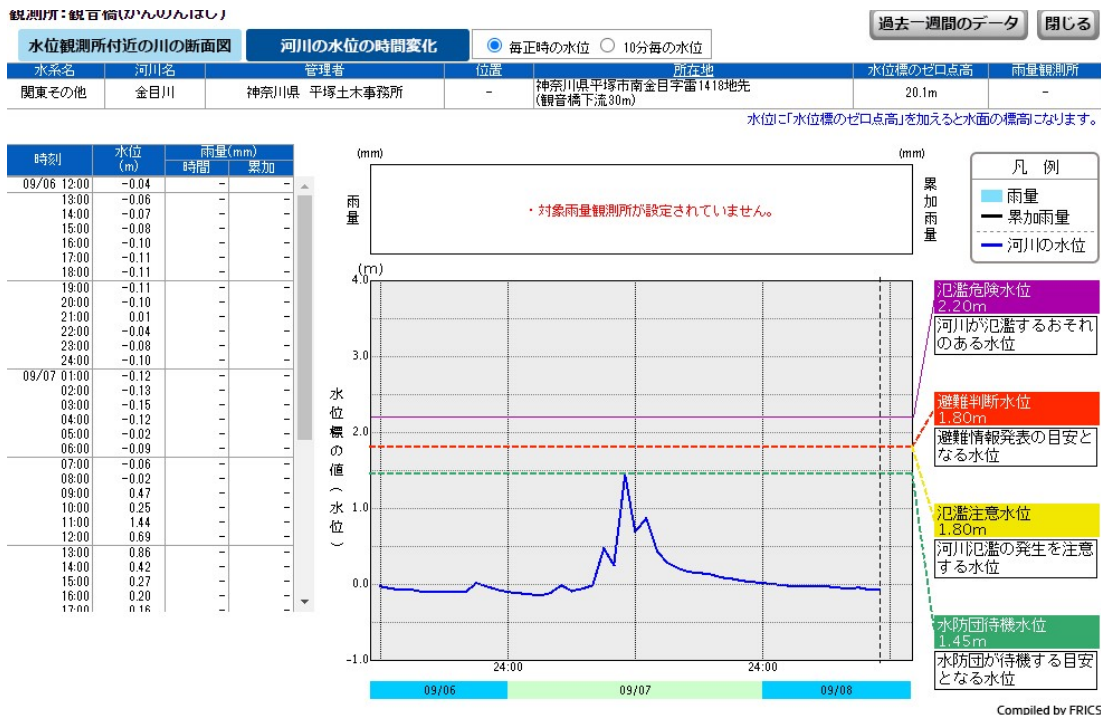
図1 観音橋の水位観測データ

今回の9月7日の2:30から12:00の出水による観音橋のピーク水位は、図1に示したように11:00に1.44mを記録し、水防団警戒水位近くまで達していたようです。

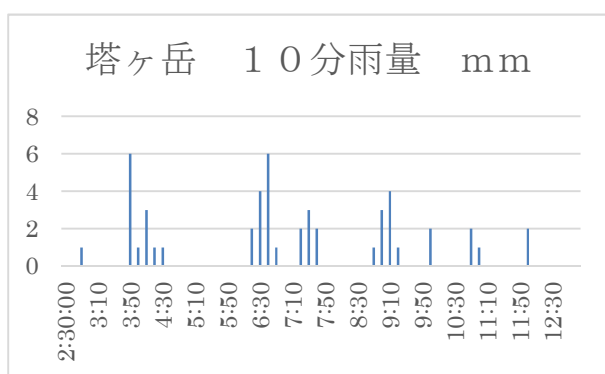
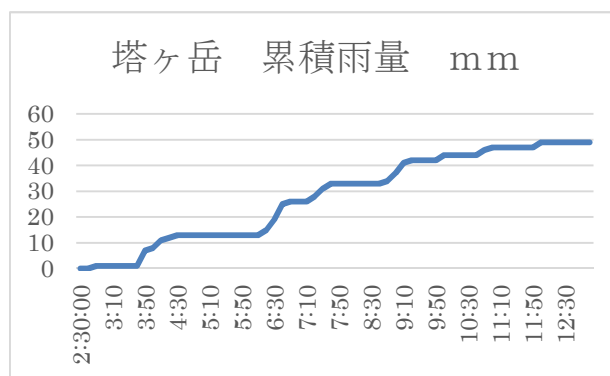
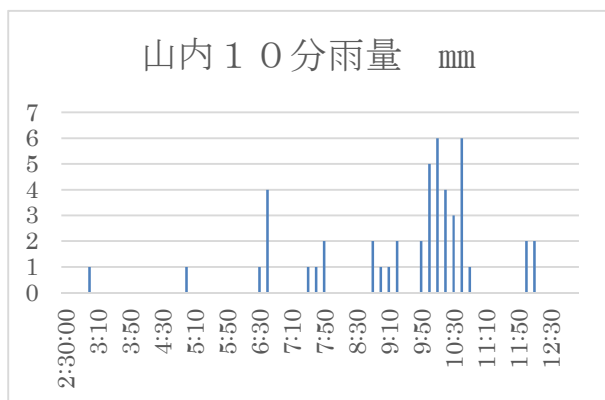
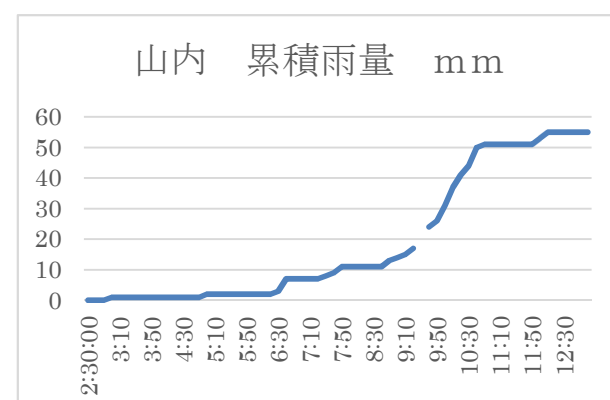
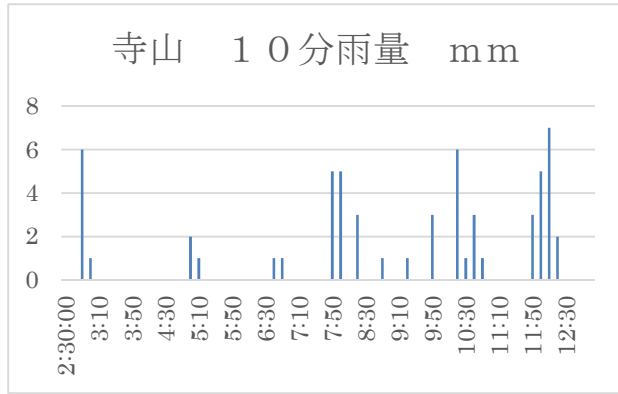
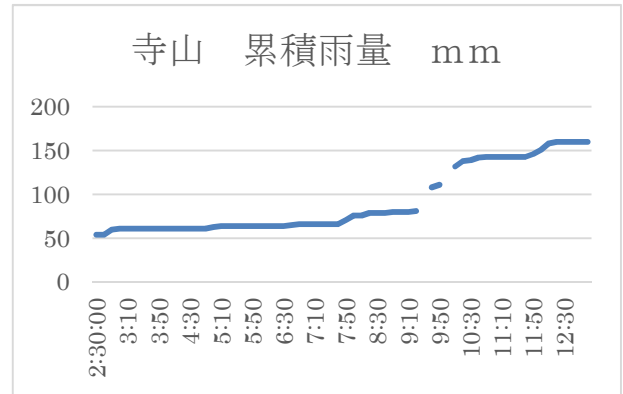
図3 各観測点での降雨量の記録

塔ヶ岳観測所の降雨記録では、7日の2:30ごろから降り始め9:20頃ではほぼ降り止んでいます。一方、山内、寺山、峠の観測点がある中流域では、8:30~10:30の累積雨量は、山内で33mm、寺山で60mm、峠で36mmです。また、最大時間降雨量は、寺山で9:50~10:50で32mm/hを記録しています。したがって、今回の修水の場合、写真1に示した水位が発生する雨は塔ヶ岳観測点がある上流域でなく、山内、寺山、峠観測点がある中流域の降雨が関係しているものと考えられます。雨の降り方は場所や時間により変化していて、その結果として河川の水位に現れます。

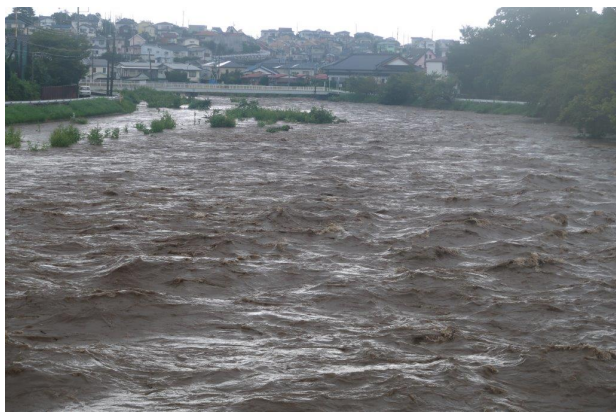
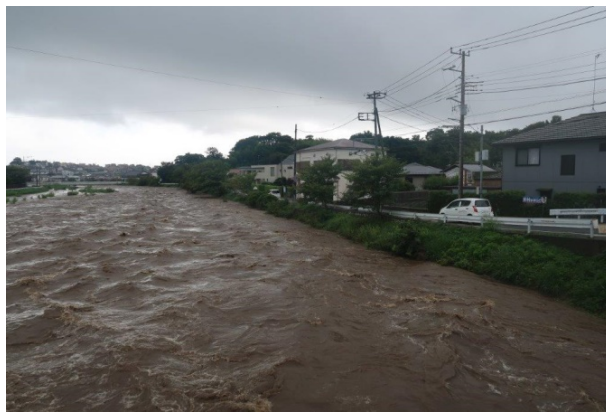
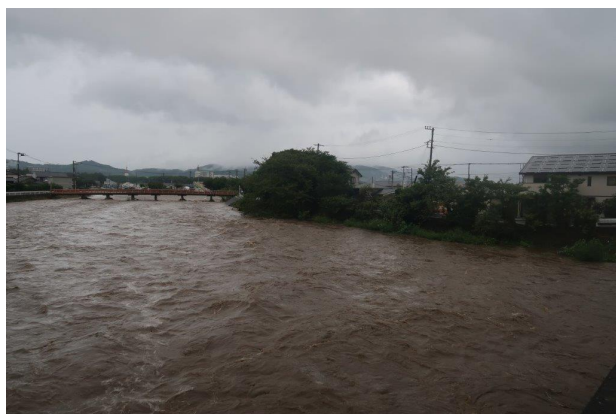
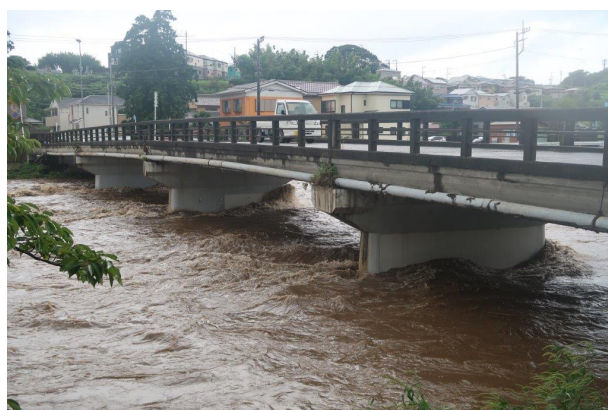
10時40分ごろの観音橋付近の様子

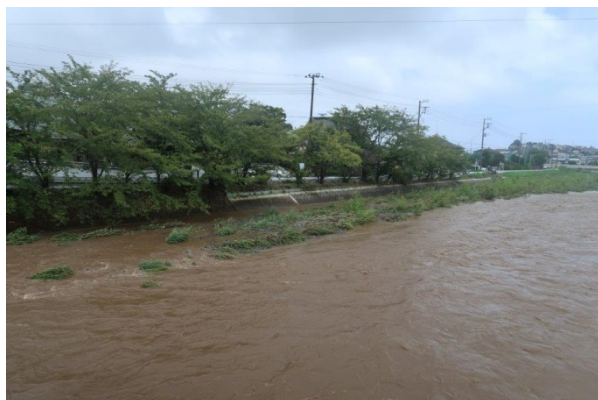
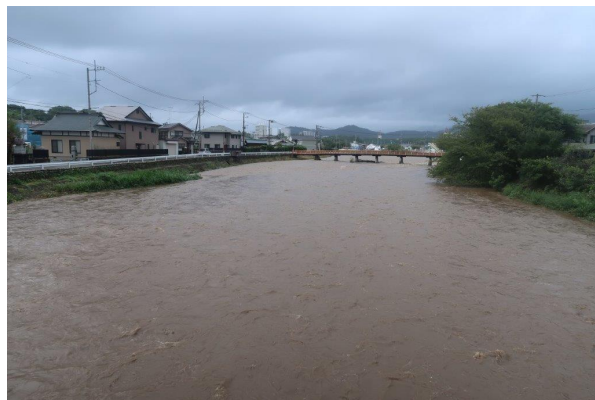
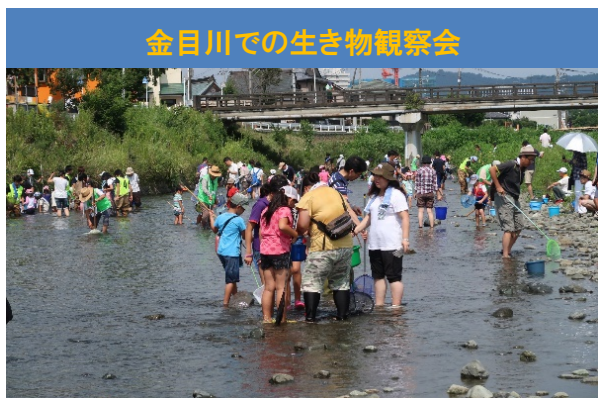
11時36分の観音橋付近の様子（1時間程度で水位は急速に下がってきています。）

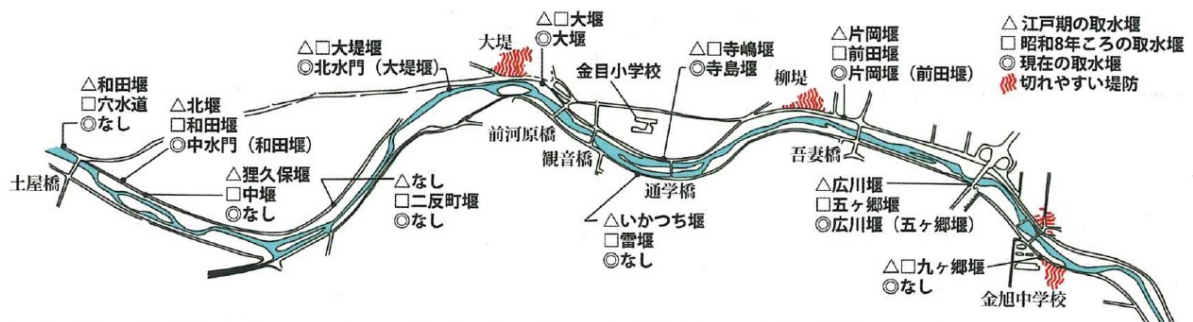
金目川の堤防と堰の位置 (エコミュージアム金目まるごと博物館・平塚市博物館 2014)

川がカーブし、水の勢いがつくところが切れやすい堤防の位置となる。また、取水堰の位置は切れやすい堤防と一致し、洪水の発生しやすいさと用水の利用のしやすさは表裏した関係にあることがわかる。

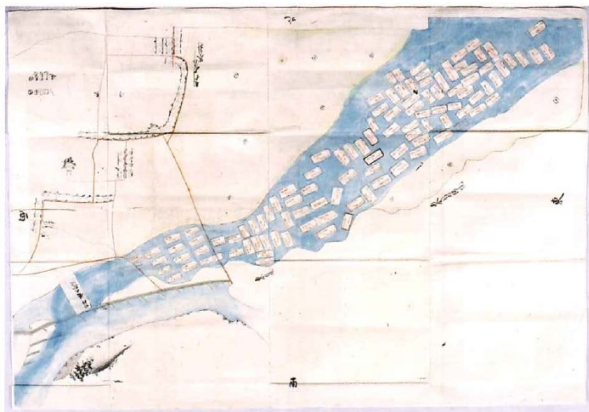
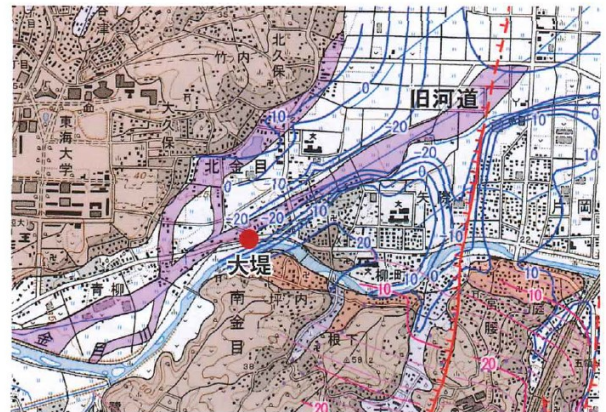
大堤決壊図 (左) (作成年不詳、平塚市博物館寄託) と大堤付近の地形分類図 (右) (平塚市博物館 2007b に加筆)

大堤の決壊による北金目村の耕地の被害を描いた近世の絵図。大堤には「切所長五拾間」と付箋が貼られ、約 90 m にわたって決壊したことがわかる。水色の流出域にみえる四角の枠組みには被害を受けた耕地の所持者名が記されている。左上に描かれているのは北金目の集落。大堤付近の地形図と合わせてみると、旧河道に沿って洪水が発生している様子がわかる。
