2020年9月7日 金目川観音橋付近の増水の記録 メモ

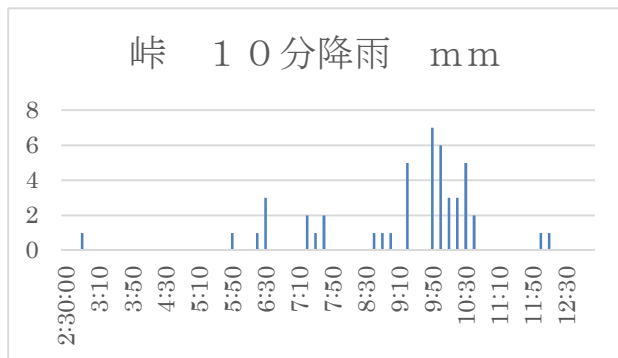
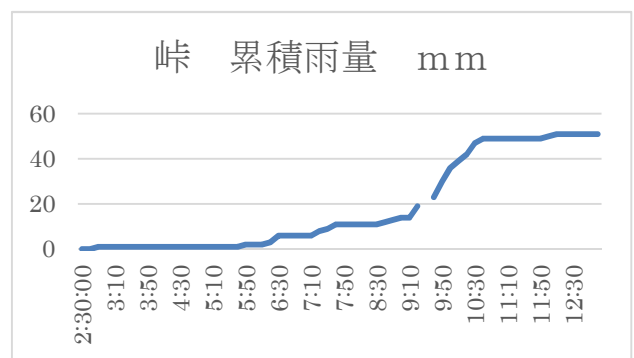
図3 各観測点での降雨量の記録

塔ヶ岳観測所の降雨記録では、7日の2:30ごろから降り始め9:20頃ではほぼ降り止んでいます。一方、山内、寺山、峠の観測点がある中流域では、8:30~10:30の累積雨量は、山内で33mm、寺山で60mm、峠で36mmです。また、最大時間降雨量は、寺山で9:50~10:50で32mm/hを記録しています。したがって、今回の修水の場合、写真1に示した水位が発生する雨は塔ヶ岳観測点がある上流域でなく、山内、寺山、峠観測点がある中流域の降雨が関係しているものと考えられます。雨の降り方は場所や時間により変化していて、その結果として河川の水位に現れます。
